Procesos aluvionales o flujos densos en el río Chuscha (Cafayate, Salta-Argentina): posibles causas y consecuencias

Ferreira Padilla S. E.^{1,2 y 3} y López de Azarevich V.^{3 y 4}

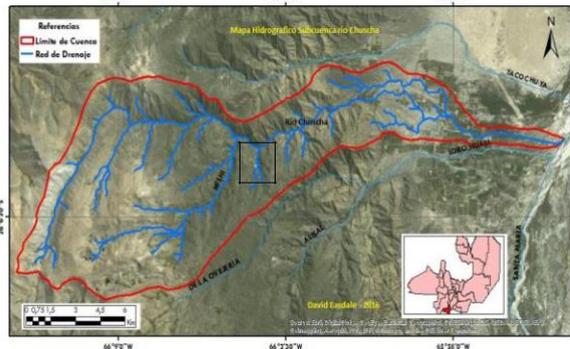
Fig. 1. Cuenca del río Chuscha (Cafayate-Salta). En recuadro negro ubicación de la Quebrada de La Sala.

El arroyo de La Sala drena sus aguas hacia el río Chuscha (Fig. 1).

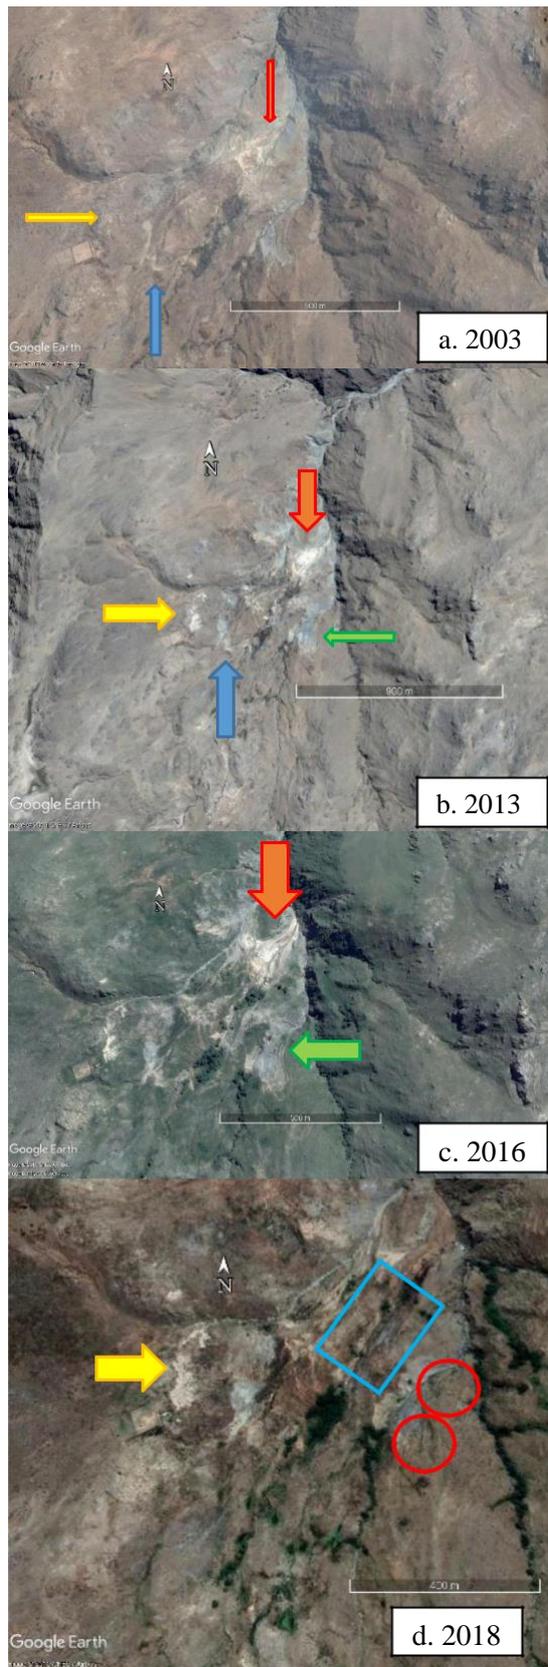
Fig. 2. Imagen de la Quebrada de La Sala (3.008 m.s.n.m.) en el 2003, 2013, 2016 y 2018. a. En tonos blanquecinos se observan las cicatrices de despegue de los deslizamientos. Corrales y

puesto ganadero de Carpanchay (margen izquierda). b. Imagen luego de los deslizamientos ocurridos en los años 2010 y 2011. c. Imagen luego de los deslizamientos de 2015. Se aprecia la intensificación de la zona de colapso en las laderas de margen izquierda. d. En verde se observan los bosquecillos de aliso del cerro. Entre 2003 y 2018 se han detectado incremento de los sectores colapsados (indicadas con el grosor de las flechas), nuevas zonas potenciales de colapsos de ladera (cercana al puesto), zonas de re-vegetación natural post-colapso (círculos) y zonas arrasadas por flujo denso entre 2016-2018 (rectángulo).

Se determinó que los sedimentos transportados por los flujos densos en 2015, 2010, 2011, 2012 y 2019 corresponden a la Quebrada de la Sala, donde las laderas colapsaron durante una tormenta intensa producida horas antes. Sin embargo los deslizamientos sobre esta quebrada comenzaron antes del año 2003 (Fig. 2a y continuaron intensificando la degradación de las laderas con las lluvias severas ocurridas en los años subsiguientes (Fig. 2b a d), que desencadenaron los flujos densos.

De acuerdo a la evolución en el tiempo (Fig. 2 a-d), en la quebrada de La Sala pueden observarse evidencias de procesos gravitacionales, en especial deslizamientos (Fig.3), que ocurren con los episodios de lluvias intensas de verano.

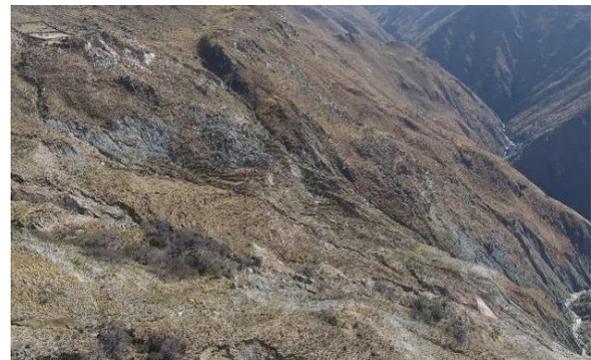
Fig. 3. Corona de despegue de deslizamientos de laderas en el terreno, Quebrada La Sala (2017). Arriba a la izquierda se observan los corrales del Puesto Carpanchay.

El proceso erosivo de tipo gravitacional, activo desde 2003 abarca una superficie de 10.000 m^2 . A esto, se suma el agua aflorante de las vertientes que favorecen el descalce y favorece los deslizamientos de 30.000 m^2 . Se nota un progresivo avance de algunas zonas de remoción hacia el Puesto Carpanchay (Fig. 3).

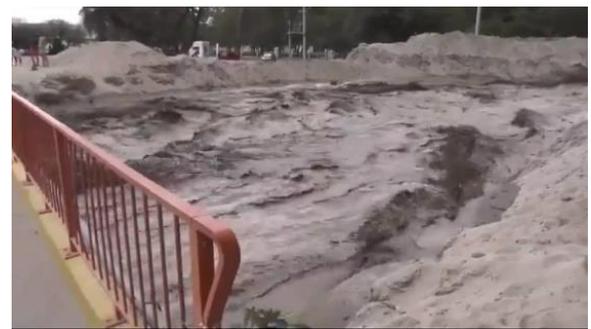
Fig. 4. Imagen del video filmado 28/01/19 aluvión o flujo denso sobre puente carretero.

El 8/01/91 se registró en Bodega El Esteco, una tormenta con 92 mm de precipitación que provocó el desborde o crecida del río Chuscha. El 6/01/10 y 20/12/10 se registraron 38,6 y 53,2 mm de precipitación respectivamente, en Bodega Etchart. El 28/01/19 hubo un aluvión sobre el mismo río que fue filmado, aunque no se desbordó en la ciudad (Fig.4).
