Relevamiento de los puestos ganaderos en la cuenca del río Lorohuasi (Cafayate, Salta-Argentina) y su influencia en los procesos erosivos.

Patricia Cecilia Espinoza¹ y Silvia Ferreira Padilla²

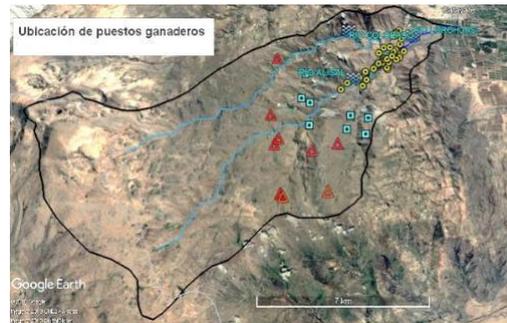
Fig. 1. Cuenca del río Lorohuasi. Puestos ganaderos (triángulos rojos: parte alta; cuadrados celestes: parte media; círculos amarillos: parte baja).

El área de estudio abarca la cuenca del río Lorohuasi (149 km²), departamento de Cafayate de la Provincia de Salta, Valles Calchaquíes, comprendiendo sus dos afluentes, río Colorado y río Alisal hasta el punto de cierre en el puente carretero sobre ruta Nacional N° 40 (Quintero 2016). Las coordenadas son 26°3'LS y 65°58'LO, a una altitud media de 3.301 m s.n.m. Según Ferreira Padilla *et al.* (2017), el desnivel entre 4.600–1.639 m s.n.m. es de 2.961 m en 33 km de curso fluvial (Fig. 1).

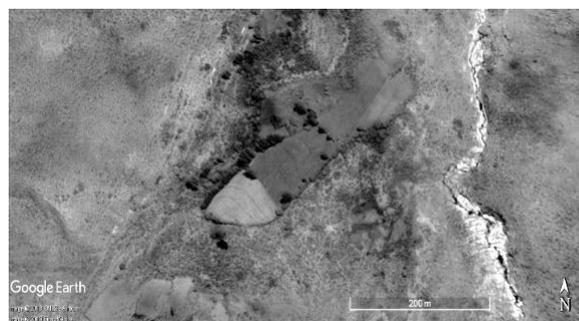
Fig. 2. Puesto permanente parte media de la cuenca. 26°07'46,49"LS - 66°1'57,7"LO, 2.474 m s.n.m. río Alisal. Área 204.400 m².

tanto, deben ser especialmente cuidadosos en sus estrategias productivas. Los factores climáticos determinan que el pastoreo sea una de las pocas estrategias productivas viables en el noroeste de Argentina (Göbel 2002). Se analizó la presencia de puestos, determinando si eran temporales o permanentes (Fig. 2), a través de la observación de imágenes satelitales de Google Earth, de 2019, 2013 y 2003.

Los puestos permanentes presentan una gran infraestructura y complejidad, con una o más casas, arboledas de álamo y algunos frutales, zonas de cultivo y varios corrales (Fig. 2). Los corrales son "pircas" de piedra, se utilizan solamente para que los animales duerman, ya que durante el día pastan libremente por el campo, sin control de carga animal. Las viviendas son precarias de adobe, algunos con techo de chapa y, sino de barro y paja sin servicios de agua y luz.

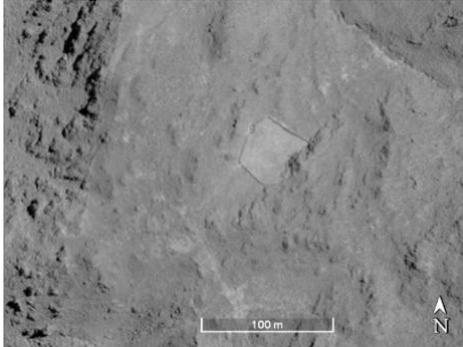
Fig. 3. Corral sin vivienda en parte alta de la cuenca. 26°08' 51,56" LS- 66° 2' 59,28"LO, 3.210 m.s.n.m. río Alisal. Área 1.882 m².

También se efectuaron relevamientos de la presencia de puestos ganaderos a campo en las partes media y baja de la cuenca, mientras que en la cuenca alta solo se trabajó con imágenes satelitales, debido a la dificultad en el acceso. Se estableció la superficie ocupada por la infraestructura (casa o sala, corrales, potreros, zonas de cultivo) y el área de influencia de la ganadería en cada puesto. En los puestos temporarios no viven pobladores, éstos residen en la ciudad de Cafayate. Algunos corrales y potreros no contaron con rancho o caserío (Fig. 3).

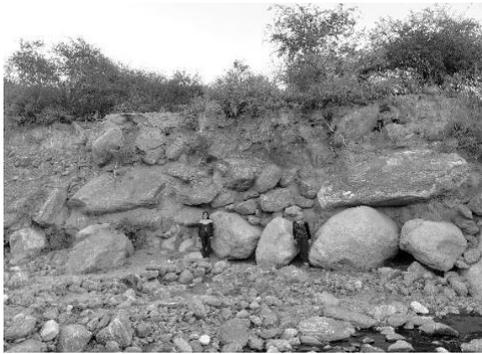
Fig. 5. Restos de un aluvión o colada de barro ocurrido hace 300 años aproximadamente.

de ganado caprino y ovino. Por ello también existen laderas y quebradas afectadas por sobrepastoreo, donde los procesos de deslizamiento, caídas de bloques y detritos son muy marcados. También se han observado aluviones ocurridos en épocas pasadas reciente (aproximadamente 300 años; Fig. 5).

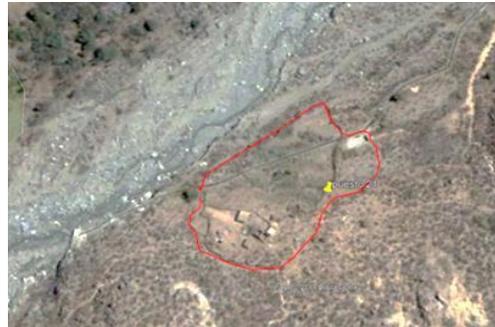
Fig. 4. Puesto permanente parte baja de la cuenca $26^{\circ} 6'38,37''\text{LS}$ $66^{\circ} 1'29,56''\text{SO}$. 2.100 m.s.n.m. Área 5412 m².
